**BOLIGSAMEIET FRYDENDAL SØNDRE**

**TILSTANDSVURDERING MED VEDLIKEHOLDSPLAN  
TRINN I**

HH/juni 2010

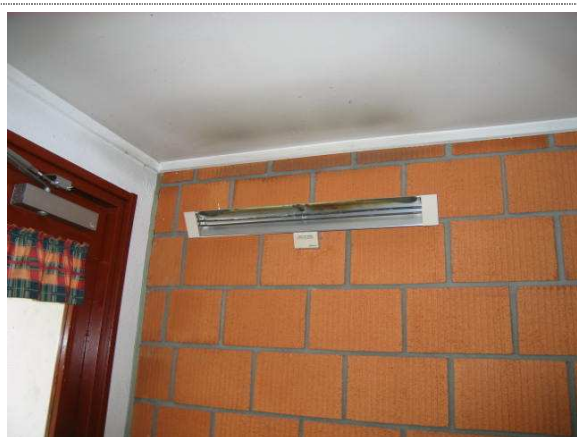
Bilde nr. 1 - Typisk strålevarmeovn i trapp.  
OPAK anbefaler at disse skiftes ut.

| 45 | Elvarme | <p><b>Beskrivelse</b><br/>Oppvarmingen av leilighetene skjer ved hjelp av elektriske panelovner, hovedsakelig plassert under vinduer.<br/>Trappeoppgangene oppvarmes av stråleovn ved inngangsdør.</p> <p><b>Tilstand</b><br/>Varmer i den enkelte leilighet er beboeransvar og OPAK har ikke vurdert tilstanden på disse.<br/>Stråleovnene i oppgangene antas å være fra 1980-tallet og antatt levetid er passert. OPAK anbefaler at ovnene skiftes ut med termostatstyrete panelovner som plasseres på vegg nede ved gulvet.</p> <p><b>Anbefalte tiltak</b><br/>Skifte til termostatstyrte varmeovner (tiltak 1).</p> |

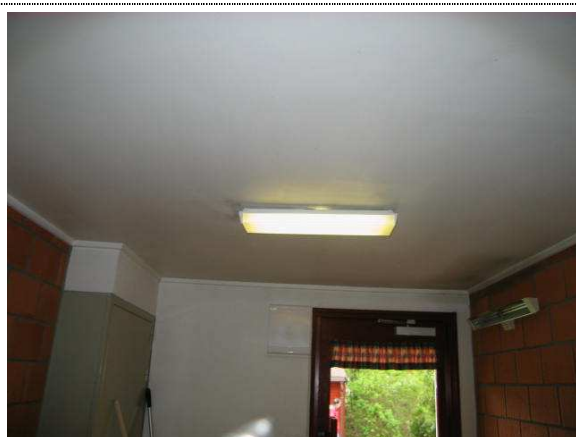
Bilde nr. 2 - Det er nyere lysarmaturer i  
trappegangene.

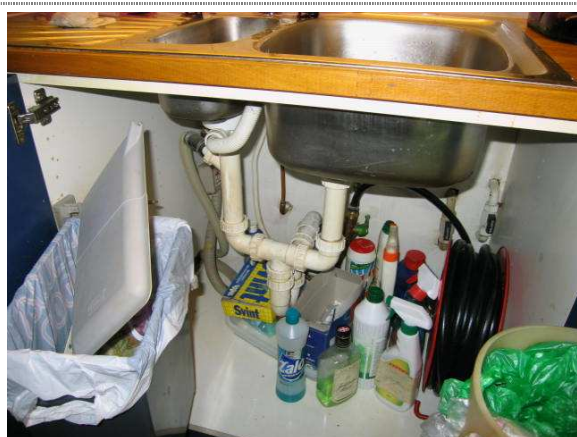
Bilde nr. 3 - Leilighetene har husbrannslange i  
kjøkkenskap.

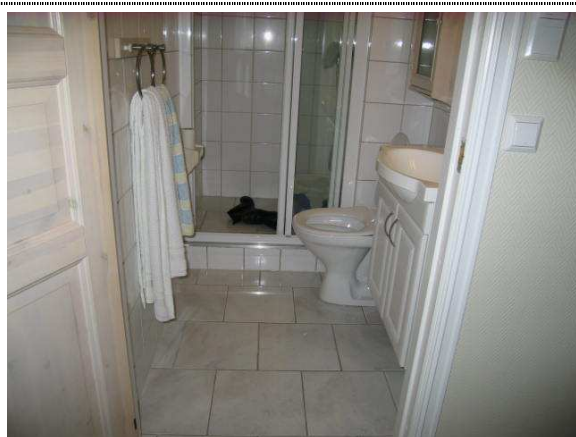
Bilde nr. 4 - Nyere oppgradert baderom.

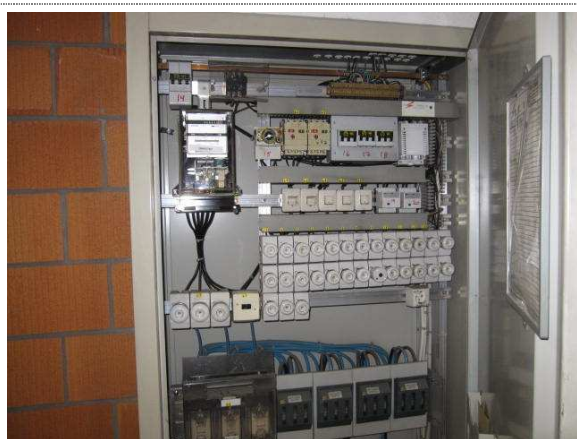
Bilde nr. 5 - Hovedtavlene er fra byggeåret  
1983/1984.

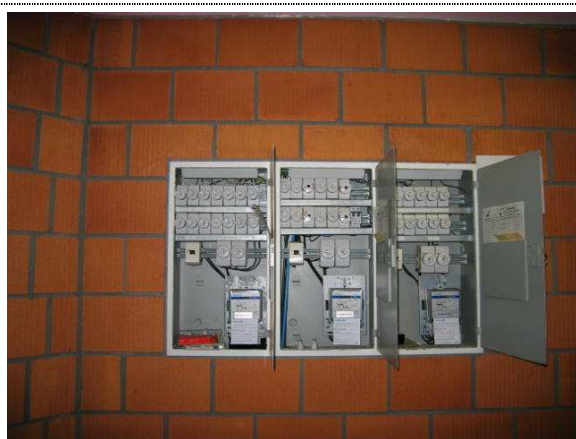
Bilde nr. 6 - Sikringskap er fra byggeåret  
1983/1984.

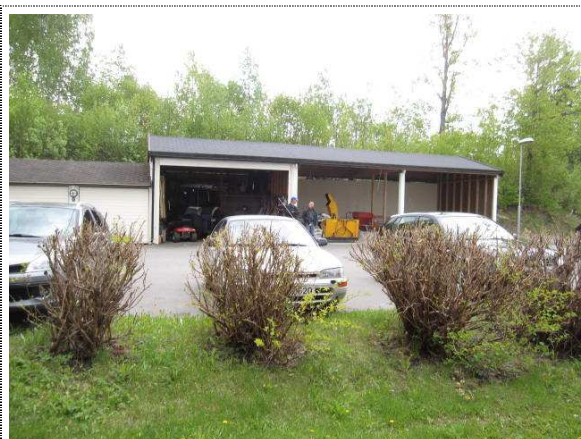
Bilde nr. 7 - Garasjeanlegg/boder for vaktmester.

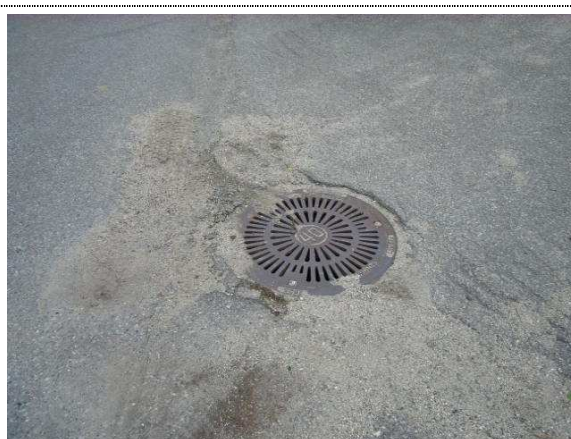
Bilde nr. 8 - Gate- og overvannshåndtering.

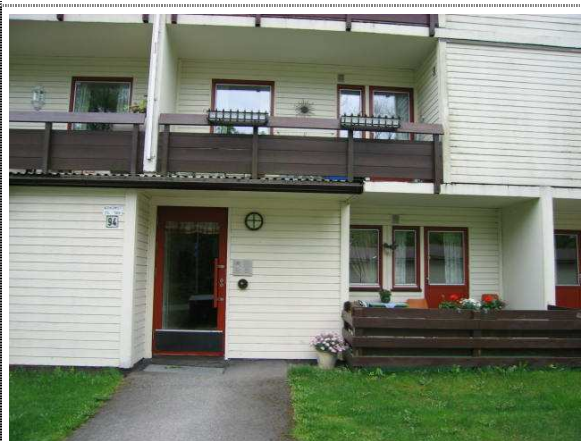
Bilde nr. 9 - Nyere utebelysning.

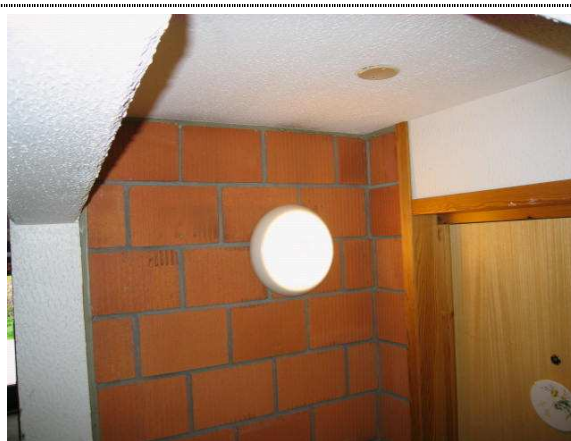
Bilde nr. 10 - Kompaktlysarmaturer av nyere dato i oppgangene.

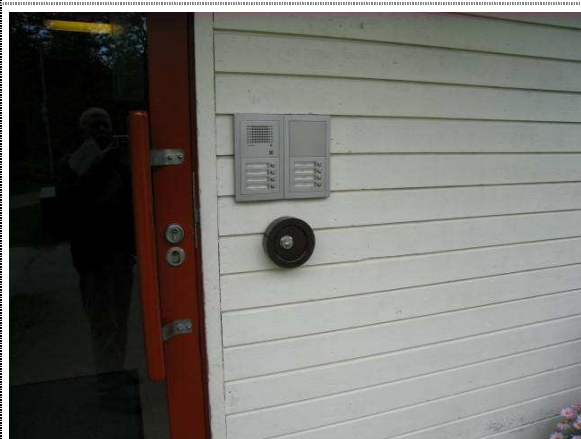
Bilde nr. 11 - Porttelefonanlegg fungerer tilfredsstillende.

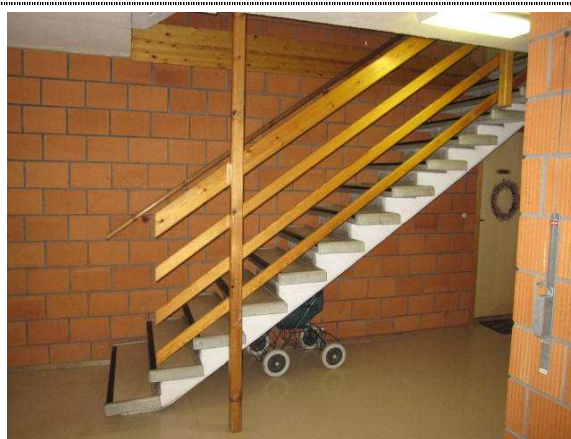
Bilde nr. 12 - Typisk trapperom.

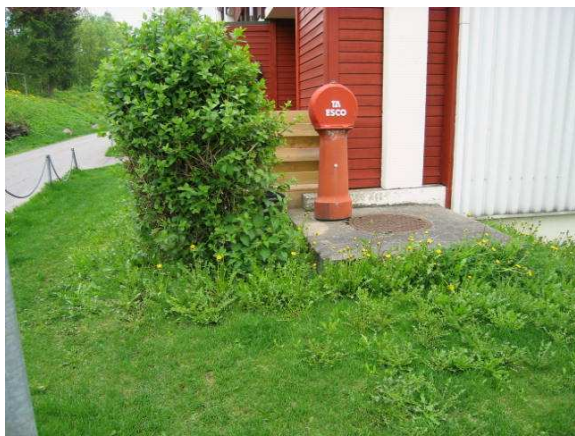
Bilde nr. 13 - Utvendig brannhydrant.

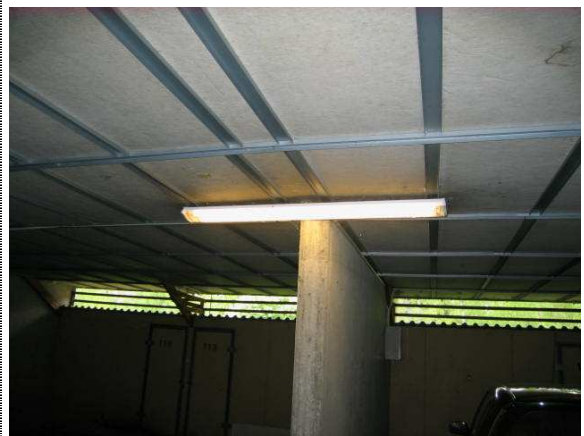
Bilde nr. 14 - Garasjeanlegget har nyere belysning.

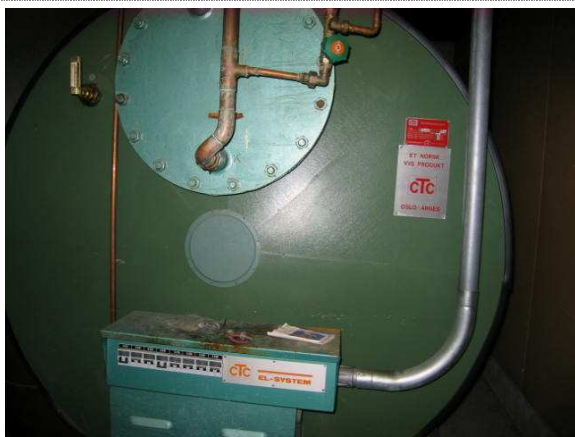
Bilde nr. 15 - Gammelt berederanlegg som skal skiftes.

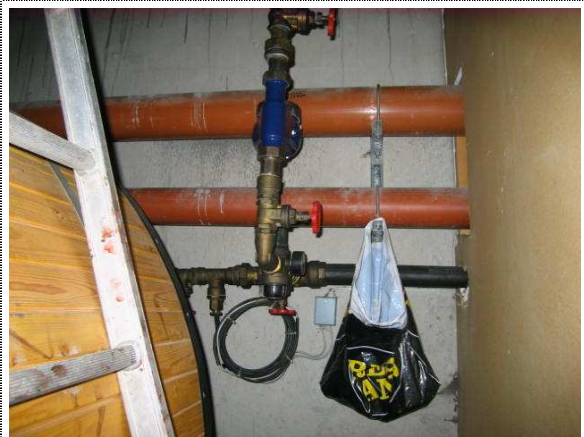
Bilde nr. 16 - Reduksjonsventil, vannmåler og avløpsrør i plast.

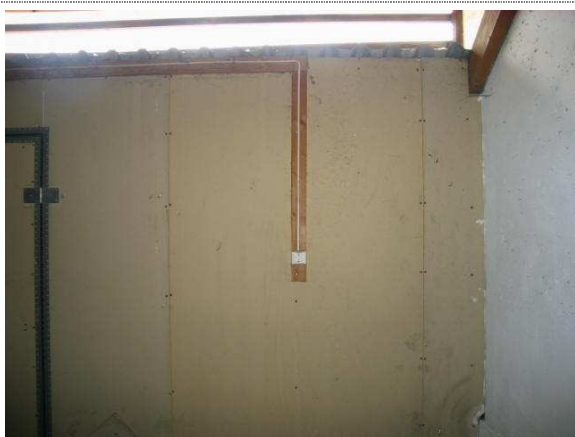
Bilde nr. 17 - Motorvarmeuttak i garasjen.

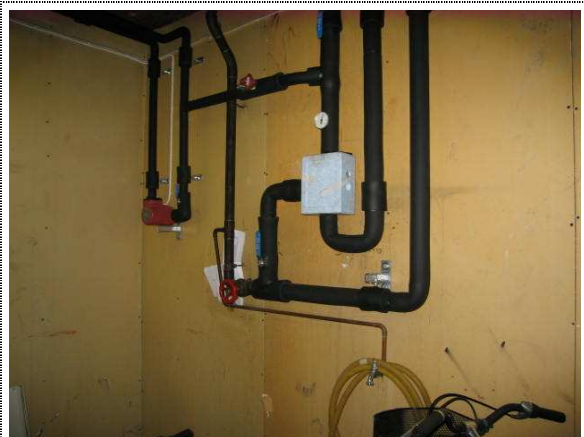
Bilde nr. 18 - Nyere røranlegg er riktig isolert, blandeventil og sirkulasjonspumpe.

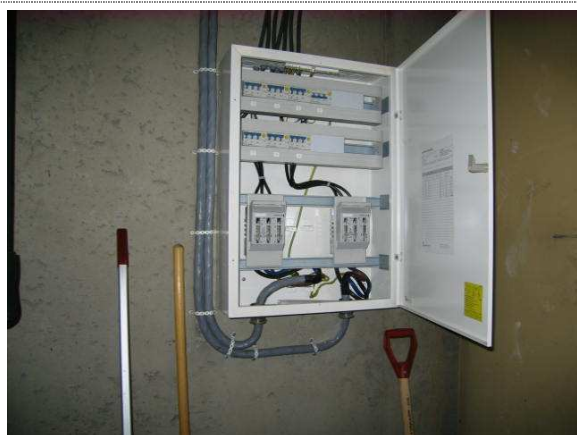
Bilde nr. 19 - Fordelingskap for nytt berederanlegg.

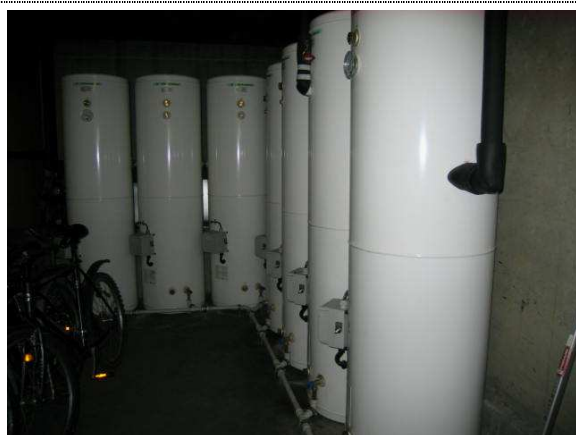
Bilde nr. 20 - Nytt berederanlegg fra 2010.

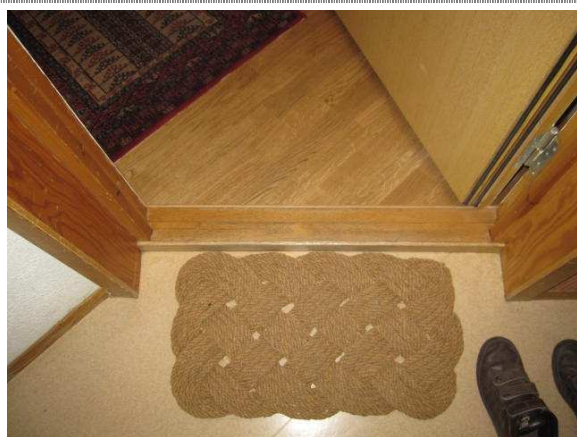
Bilde nr. 21 - Terskler, karmen og gerikter på leilighetsdørene er noe slitt og bør vedlikeholdes.

| | | <p><b>Tilstand</b><br/>Tilstanden på innerveggene i trappeoppgangene og inngangspartiene er i tilfredsstillende stand, men malte overflater bærer preg av noe slitasje.</p> <p>Garasjene har vegger av ubehandlet betong og disse fremstår også i god stand. Som et moderniseringstiltak anbefaler OPAK at veggene i garasjene males, slik at lokalene blir lysere. Enkelte av bodveggene i garasjene er skadet og må utbedres. Ståldører til tekniske rom er slitte og må slipes og males.</p> <p>Dørene til leilighetene er originale. De er ikke merket som godkjente B30 dører. OPAK vurderer at dørene holder en tilnærmet lik brannklasse som tilfredsstillende dagens brannkrav. Vi anbefaler likevel at tettlistene på dørene byttes, slik at dørene blir noe tettere. Karmer og gerikter på dørene til leilighetene er noe slitt og har behov for vedlikehold.</p> <p><b>Anbefalte tiltak</b><br/>Male vegger i oppgangene (tiltak 1). Utbedre skadede bodvegger i garasjene (tiltak 2). Male betongveggene i garasjene med lys farge (tiltak 3). Vedlikehold av slitte ståldører (tiltak 4). Tetningslister på entrédørene byttes (tiltak 5). Vedlikehold av de ubehandlede karmene og geriktene på entrédørene. Pusses lett og lakkes (tiltak 6).</p> |

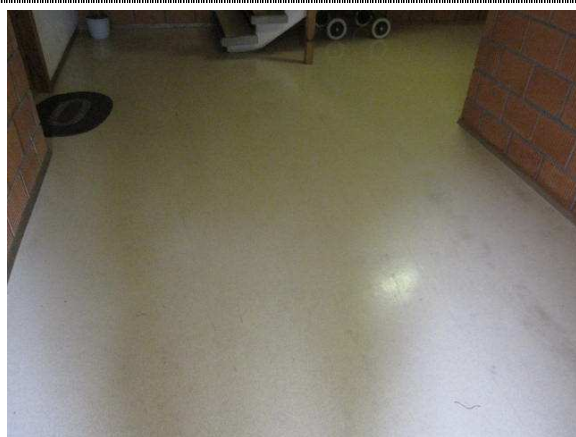
Bilde nr. 22 - Alle oppgangene har linoleumsbelegg på gulvene. Behov for boning.

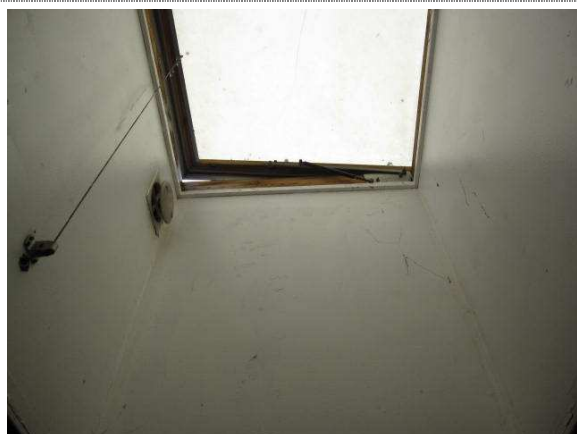
Bilde nr. 23 - Manuell røykluke i alle trappeoppgangene. Malte vegger har merker og må vedlikeholdes.

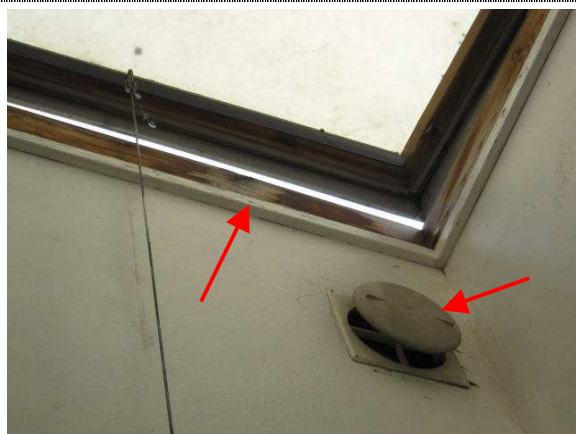
Bilde nr. 24 - Lukene har et sterkt behov for maling, da de fremstår i dårlig vedlikeholdt stand. Ventiler bør også rengjøres.

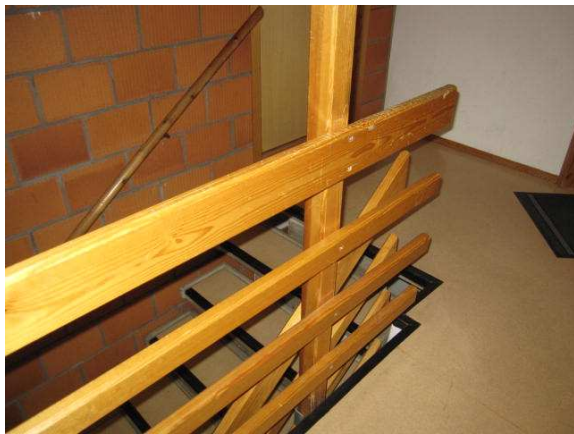
Bilde nr. 25 - Rekkverkene er noe slitt. Pusses og lakkes.

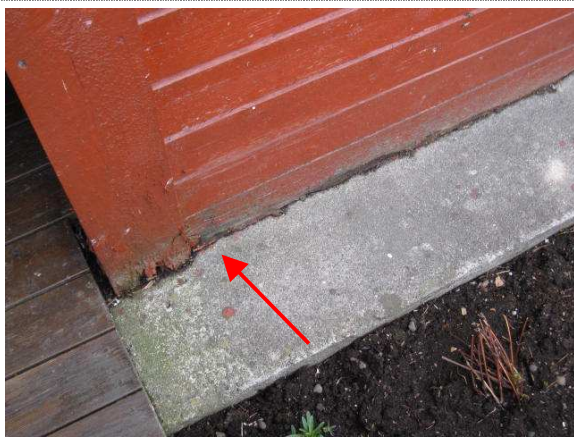
Bilde nr. 27 - Kledningen går helt ned til bakken. Dette fører til at fukt suges opp i panelet. Dette er en uheldig løsning, som bør endres på.

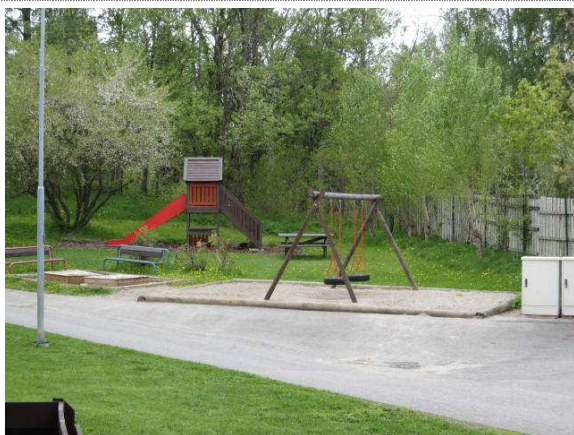
Bilde nr. 29 - Eiendommen har lekeplass med apparater som er sertifisert i 2009.

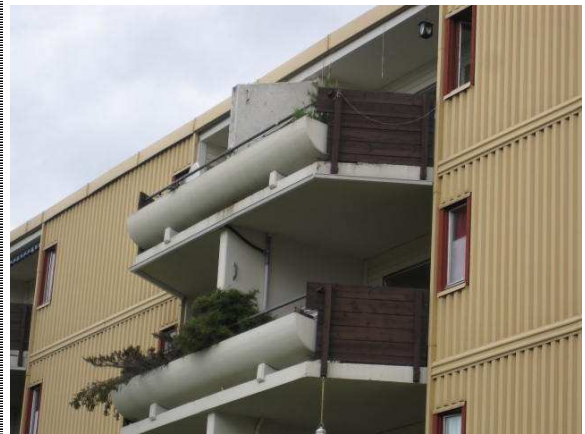
Bilde nr. 26 - Betongkontroll anbefales, da det er flere synlige armeringsjern.

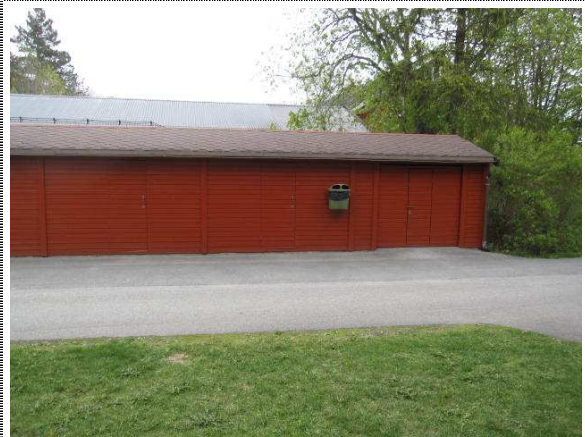
Bilde nr. 28 - Frittstående søppel- og sportsboder i tilfredsstillende stand. Det pågår arbeider med vedlikehold disse bodene.

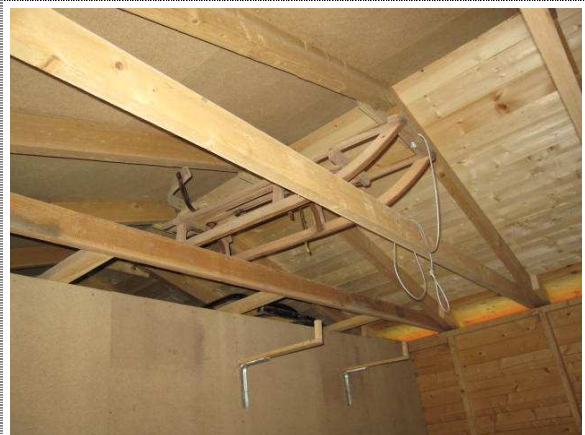
Bilde nr. 30 - Takene på bodene blir skiftet i disse dager. Nytt undertak og papptekking blir lagt.

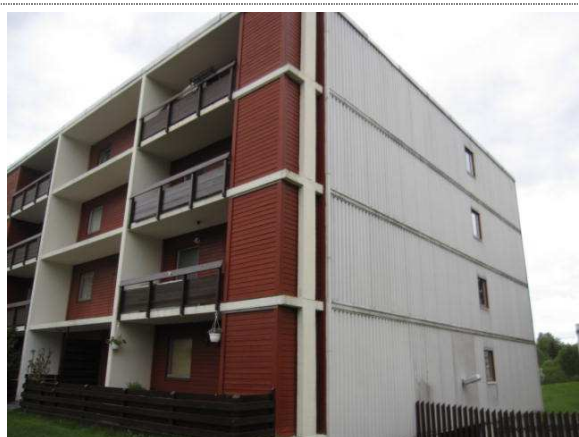
Bilde nr. 31 - Gavlveggene består av korrugerte stålplater. De fremstår noe skittne og bør rengjøres.

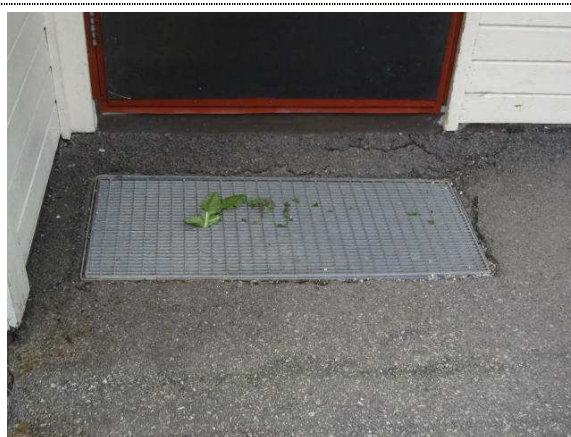
Bilde nr. 32 - Inngangspartiet til flere oppganger synker. Dette bør utbedres.

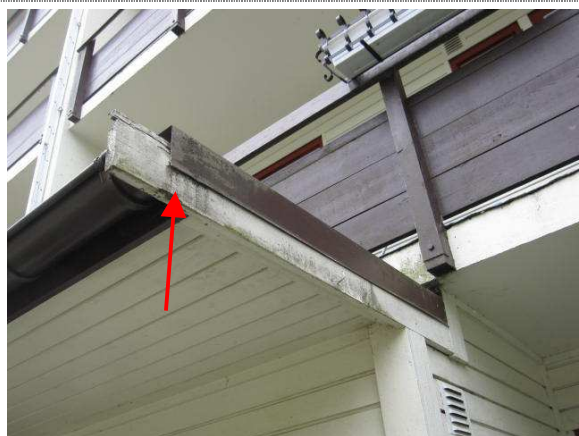
Bilde nr. 33 - Takene over inngangspartiene har behov for vedlikehold. Blant annet råtne i på dekkbordene.

| 26 | Yttertak | <p><b>Beskrivelse</b><br/>Boligblokkene har flate tak, tekket med folieduk fra Protan. Innvendige nedløp. I forbindelse med inngangspartiene er det et lite takutbygg, med stålplater, trolig fra byggeåret. Her er det utvendige takrennesystemer. Det er registrert noe råte i noen vindskier/dekkbord.</p> <p><b>Tilstand</b><br/>Taktekkingen, som er fra 2007, vurderes å være i god stand. Det er ingen kjente lekkasjer gjennom takene i bygningene. Antatt levetid for folie er ca. 30 år +/-.<br/>Små takutbygg ved inngangene har behov for vedlikehold. Dekkbord/vindskier byttes, samt taktekkingen. Det ble registrert at enkelte av takrennene er ødelagt. Disse byttes.</p> <p><b>Anbefalte tiltak</b><br/>Utbedring av alle små takoverbygg v/inngangspartiene (tiltak 1).</p> |

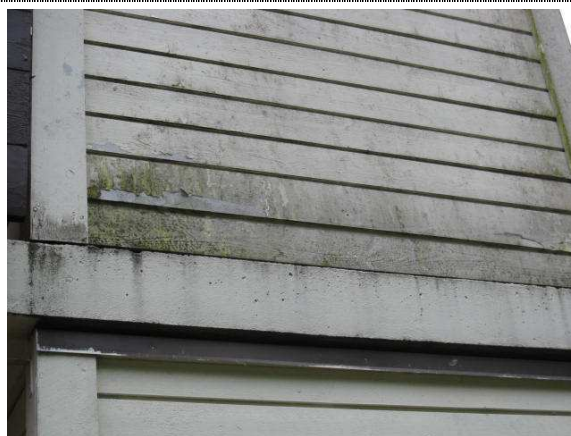
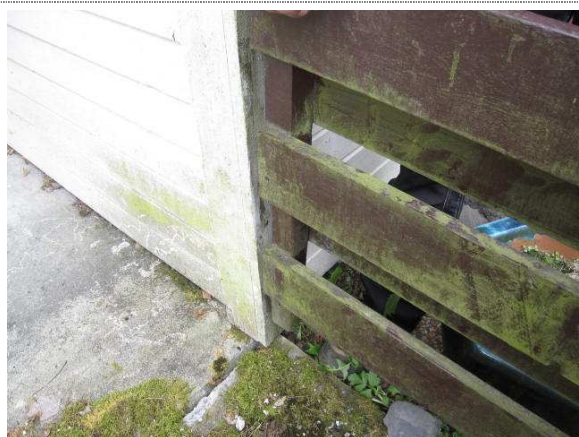
Bilde nr. 34 - Boligblokkene har behov for maling.

Bilde nr. 35 - Som bilde nr. 34.

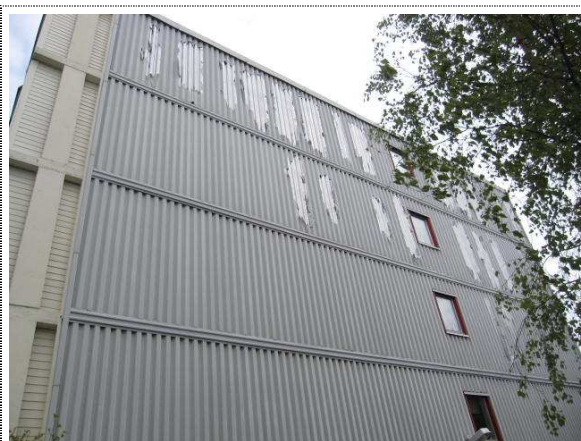
Bilde nr. 37 - Stålplatene på gavlvegg i nr. 110 flasser. Males.

| | | <b>Kortfattet beskrivelse, tilstand og anbefalte tiltak.</b> |
|---|---|---|
| 23 | Yttervegger | <p><u>Beskrivelse</u><br/>Bygningene har yttervegger av betong, samt utenpåliggende stålplater og trepanel på isolerte bindingsverksvegger. Vinduer og balkongdører er fra byggåret og det er originale tredører m/glassfelt til trappeoppgangene. Garasjeanleggene har porter fra byggeåret 1983/1984. Frittstående søppel- og sportsboder har malt trepanel og dører i treutførelse.</p> <p><u>Tilstand</u><br/>Alle fasadene med trekledning ble malt i ca. 2003 og fremstår i generelt tilfredsstillende stand, men bør overflatebehandles i løpet av en 2-3 år. Bygningene har på 3 av fasadene profilerte stålplater. Disse er i god stand, men er noe skitne. OPAK anbefaler fasadevask. Stålplatene på gavlveggen i blokk 4 (nr. 110) flasser. Dette er dog kun kosmetisk, da platene er i god stand ellers. Medtar kostnad for maling av platene.</p> <p>Vinduer, balkongdører og ytterdører fremstår i god stand, men må forventes malt ifm. fasade vedlikeholdet. Vinduene er ca. 27 år gamle og har noe restlevetid. OPAK anbefaler at maling av vinduer utføres med regelmessige intervaller, da dette vil forlenge levetiden. Garasjeportene er i tilfredsstillende stand. Det er ikke opplyst om problemer med disse. Søppel- og sportsbodene fremstår i generelt god vedlikeholdt stand.</p> <p><u>Anbefalte tiltak</u><br/>Alle trefasadene males i løpet av 5 års perioden (tiltak 1). Vinduer, balkongdører og ytterdører bør males samtidig som fasadene blir vedlikeholdt (tiltak 2). De frittstående søppel- og sportsbodene males sist i kommende 10 års periode (tiltak 3). Fasadevask (tiltak 4). Male stålplater på gavlveggen ved nr. 110 (blokk 4) (tiltak 5).</p> |

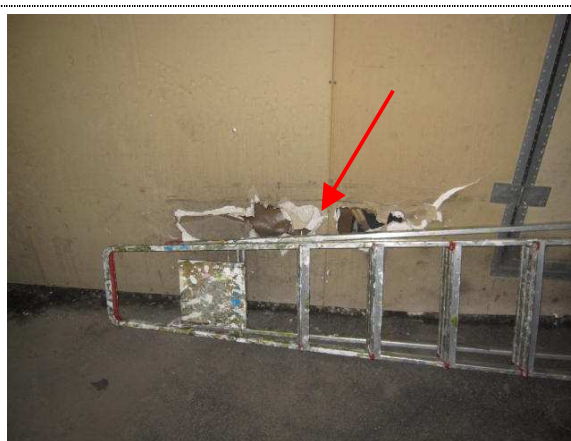
Bilde nr. 38 - Veggene til bodene i garasjen er dårlig vedlikeholdt. Utbedres.

| <b>Orienterende beskrivelse av tiltak<br/>21.06.2010</b> | | <b>Prioritering av tiltak</b> | | | |
|---|---|---|---|---|---|
| 2 | Utbedre skadede bodvegger i garasjene. | | 25 000 | 25 000 | |

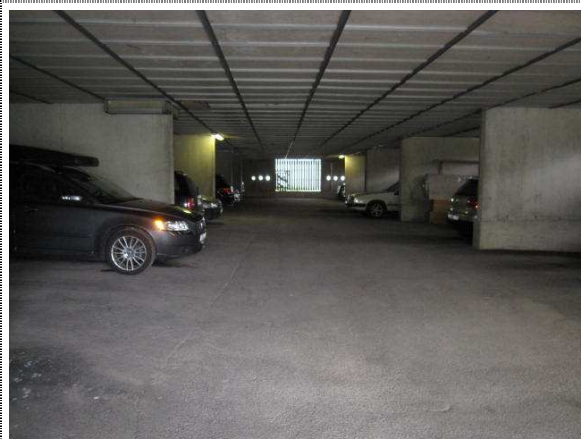
Bilde nr. 39 - Typisk garasje. Generelt noe dårlig belysning.

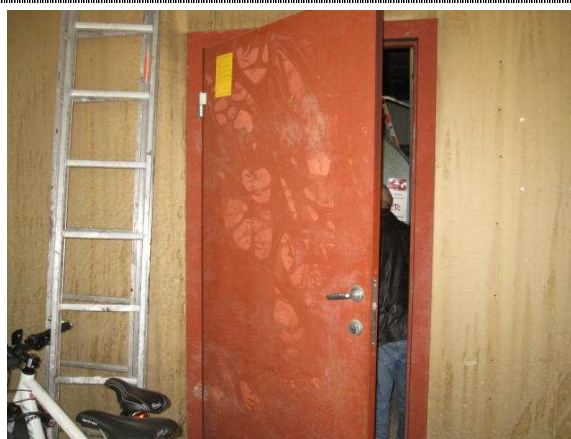
Bilde nr. 40 - Ståldør er dårlig vedlikeholdt. Slipes og males.

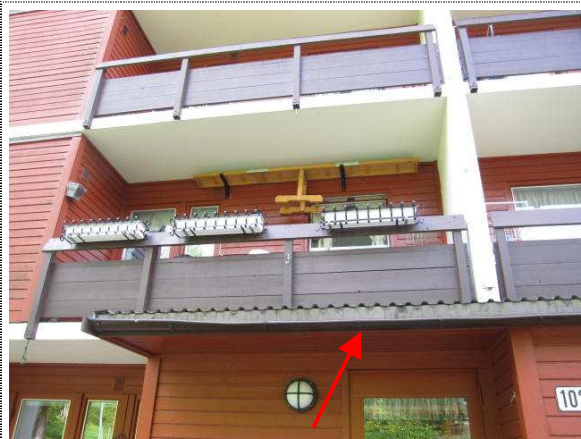
Bilde nr. 41 - Takrenner i dårlig stand.

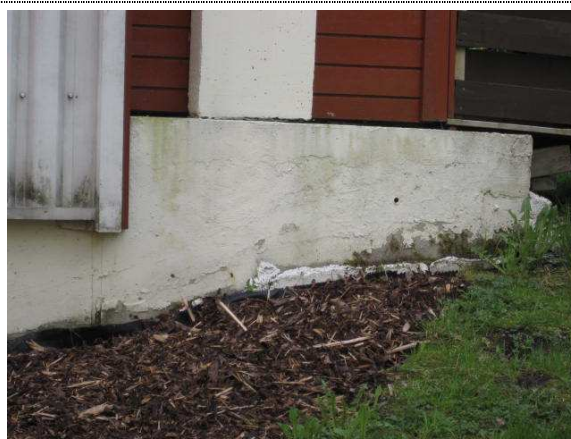
Bilde nr. 42 - Grunnmur er ikke vedlikeholdt tilfredsstillende.

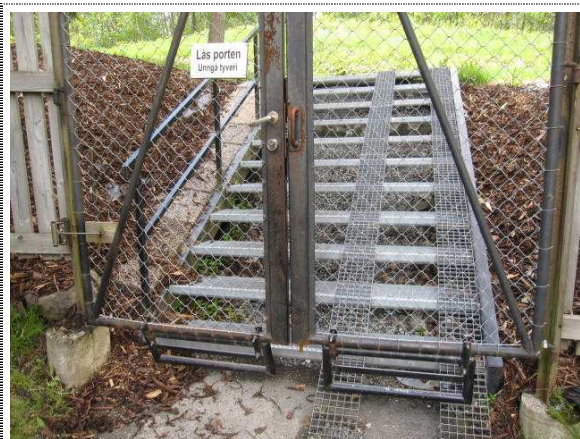
Bilde nr. 43 - Vedlikehold av port er nødvendig.

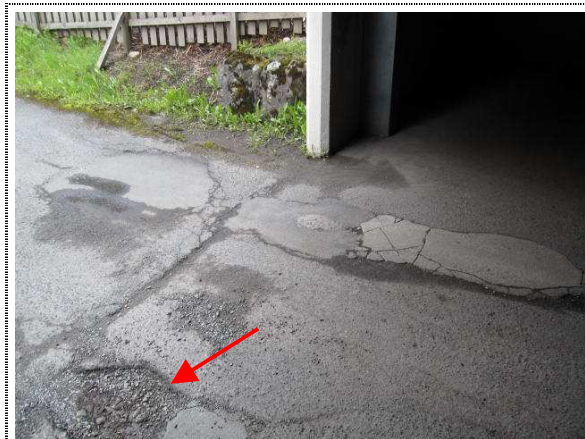
Bilde nr. 44 - Asfalten er flere steder noe dårlig.

| 76 | Veier. Plasser | <p><u>Beskrivelse</u><br/>Det er asfalterte kjøreveier inn til garasjeanleggene, og asfalterte stikkveier inn langs blokkene for nødvendig av- og pålessing. Det er videre gangveier mellom de ulike høydenivåene.</p> <p><u>Tilstand</u><br/>Tilstanden vurderes som tilfredsstillende, men asfalten bærer preg av noe slitasje og har sprukket opp flere steder. Hull i asfalten ved innkjøringen til enkelte av garasjeanleggene.</p> <p><u>Anbefalte tiltak</u><br/>OPAK anbefaler at kjøreveier og stikkveier på eiendommen utbedres (tiltak 1).</p> |

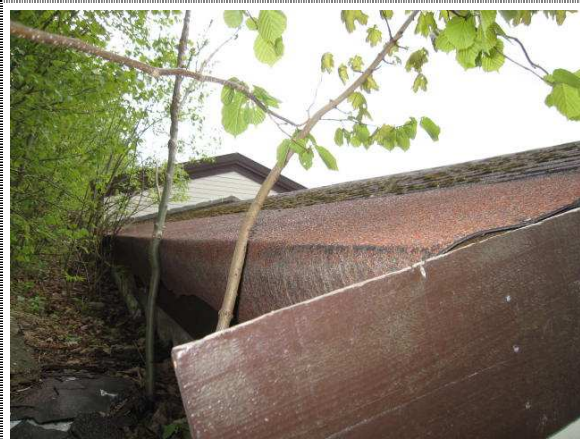
Bilde nr. 45 - Trær og busker bak vaktmestergarasjen bør fjernes.
